MIRATIMIN E SHEMBJES SË GODINËS TË “TEATRIT KOMBËTAR”, PASURI NË PRONËSI TË BASHKISË TIRANË, BAZUAR NË AKTEKSPERTIZËN E HARTUAR NGA INSTITUTI NDËRTIMIT “MBI VLERËSIMIN E GODINËS SË TEATRIT KOMBËTAR”

Lënda: Mbi vlerësimin e godinës së Teatrit Kombëtar

VLERËSIMI TEKNIK I GODINËS SË TEATRIT KOMBËTAR, TIRANË

TEATRI KOMBËTAR – RELACION

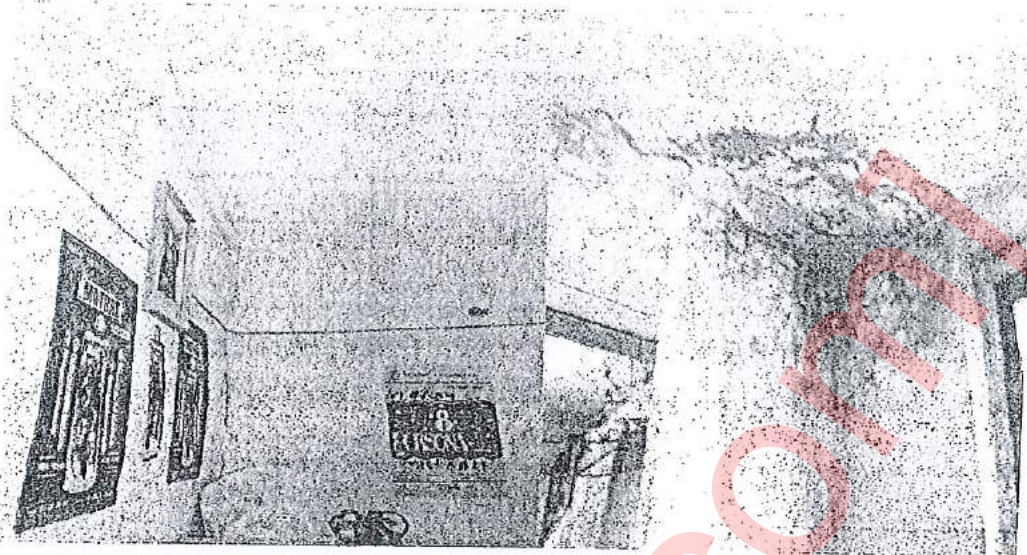
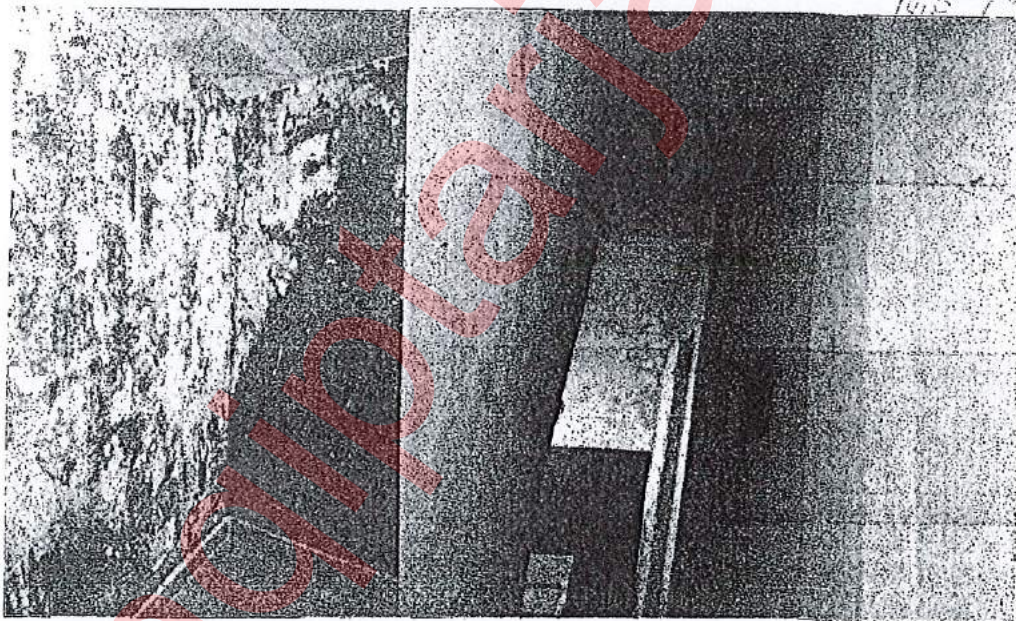
- Evidentimi I lagështirës, në disa nga ambientet e teatrit. Kjo ka ardhur si pasojë e një sistemimi jo të mirë të ujrave të shiut, si dhe ujrave në nyjet H/sanitare. Pjesa e tavanit në pjesën më të madhe të godinës është shumë e degraduar dhe në të ka prezencë të carjeve dhe plasaritjve të tij, kryesisht në ambientet e katit të tretë. Kjo ka ardhur dhe si shkak I mosmirëmbajtjes së saj. (shiko fotot)

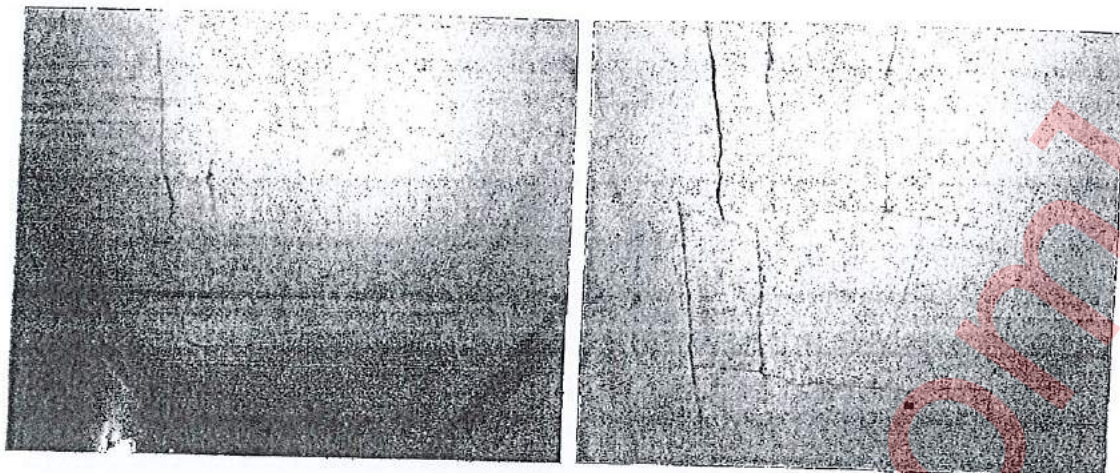
Vihen re përkulje dhe dëmtime në disa zona të soletës. (Fig.1). Një pamje e faqes perëndimore të objektit dhe degradimi lokal i disa elementeve paraqitet në (Fig.2, 3, 4). Në disa elemente prej druri vihen re deformime të dukshme dhe kalbje, po ashtu vihen re dëmtime në një pjesë të pllakave populit. Vende vende betoni është i dëmtuar. Në pjesët e zbuluara vihet re dukuria e segregacionit të betonit, kjo dukuri ndikon jo vetëm në aftësinë mbajtëse të betonit por edhe në lidhjen beton – çelik (Fig.5). Në pjesët e zbuluara është i dukshëm korrodimi i çelikut. Ky fenomen sjell zvogëlimin e seksionit tërthor të shufrave dhe zvogëlimin e karakteristikave mekanike të materialit, rrjedhimisht zvogëlohet aftësia mbajtëse e shufrave.

Fig.1 Dëmtimet e soletës

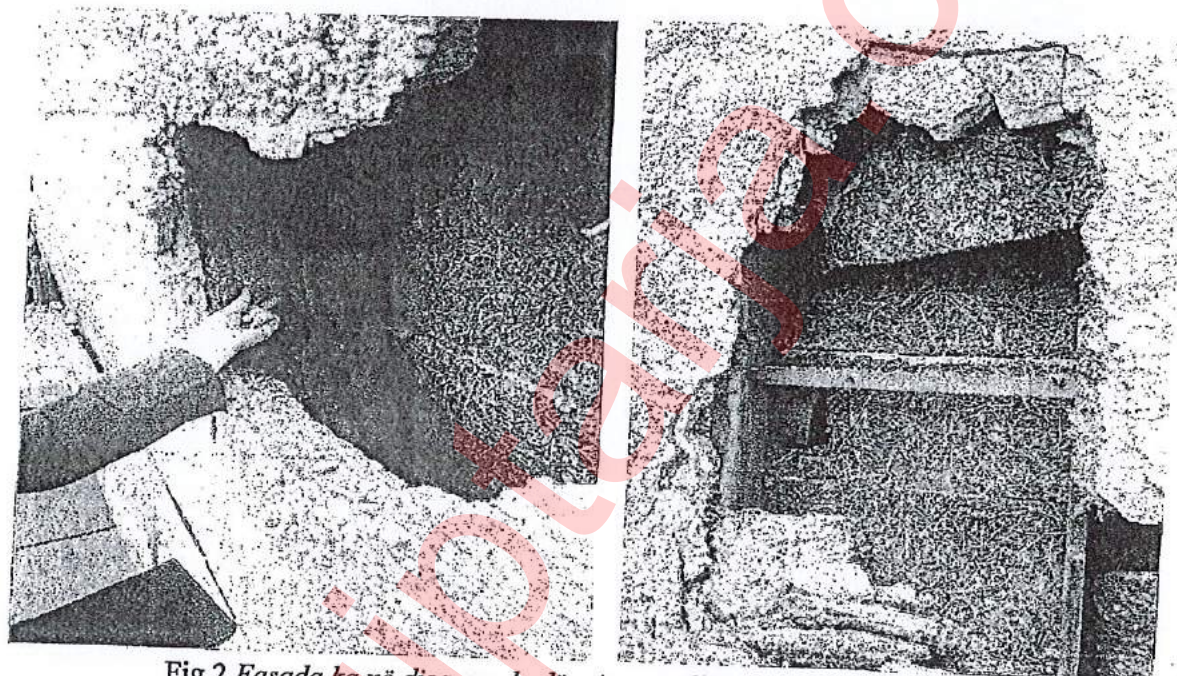
Fig.2 Fasada ka në disa vende dëmtime të pllakave të popullitit

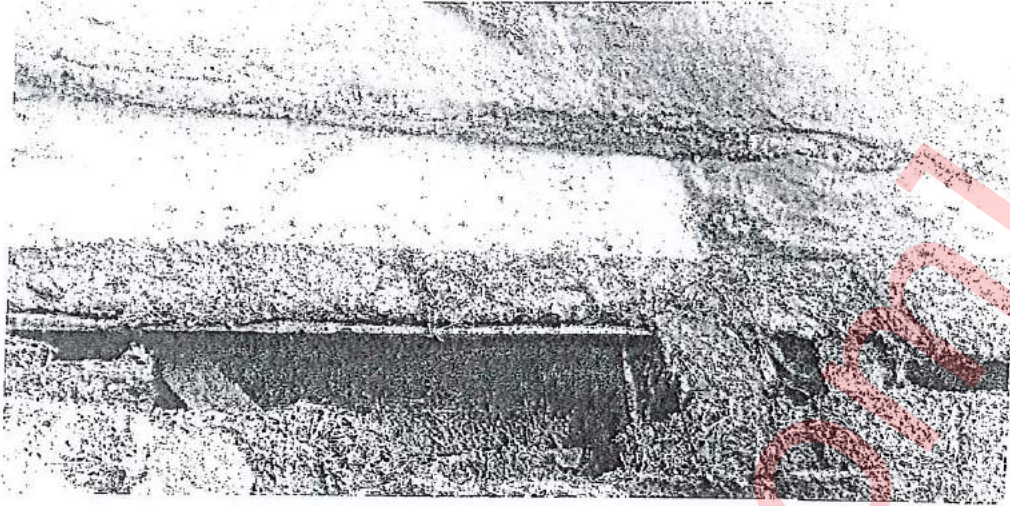
Fig.3 Struktura horizontale që lidh kolonat

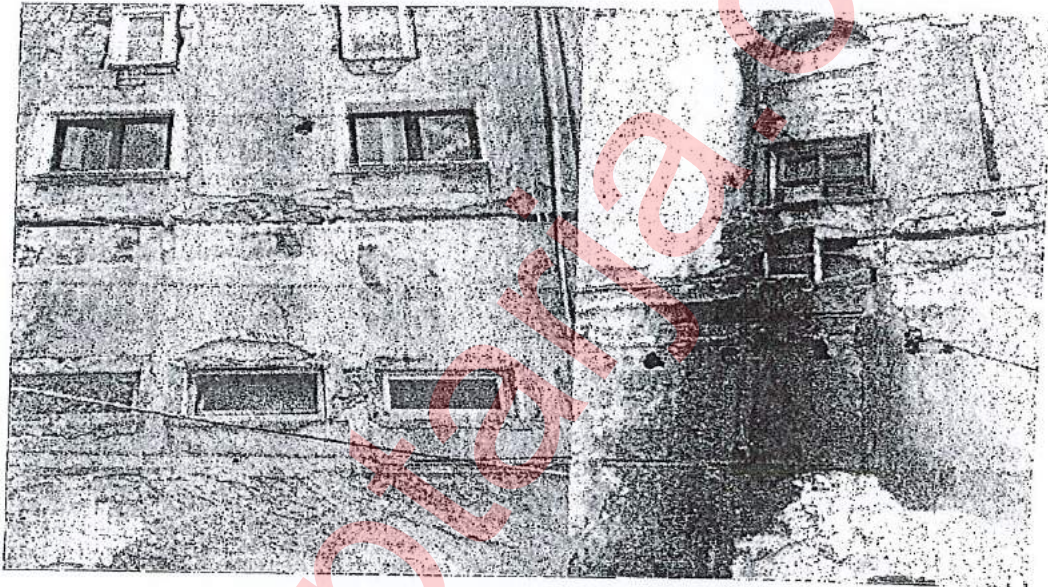
Në faqen veri-perëndimore të objektit ka degradim të sipërfaqeve të fasadës. Në disa elemente prej druri vihen re deformime të dukshme dhe kalbje, po ashtu vihen re dëmtime në një pjesë të pllakave pupulit. Vende - vende betoni është i dëmtuar. Në pjesët e zbuluara vihet re dukuria e segregacionit të betonit, kjo dukuri ndikon jo vetëm në aftësinë mbajtëse të betonit por edhe në lidhjen beton - çelik. Në pjesët e zbuluara është i dukshëm korrodimi i çelikut. Ky fenomen sjell zvogëlimin e seksionit tërthor të shufrave dhe zvogëlimin e karakteristikave mekanike të materialit, rrjedhimisht zvogëlohet aftësia mbajtëse e shufrave. Si përfundim, objekti ka degradime të dukshme dhe të rënda, gjë që bën uljen duktilitetit e aftësisë mbajtëse të elementeve të përdorura nga ana statike.

Fig.4 Faqja perëndimore e objektit

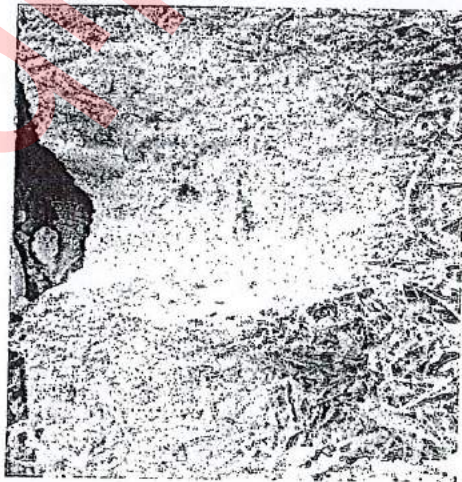
Fig.5 Degradimi i betonit të kolonës
