MINISTRIA E INFRASTRUKTURËS DHE ENERGJISË  
INSTITUTI I NDËRTIMIT

Referuar shkresës suaj me Nr.186 prot, datë 09.03.2018, protokolluar me tonën Nr.75 prot, dt.12.03.2018, kërkesë për "Vlerësimin e gjendjes së godinës së Teatrit Kombëtar", grupi i punës i ngritur me Urdhër të Drejtorit të Përgjithshëm, Nr.Pb.40, datë 15.03.2018, pasi kreu vizitën në objekt ku u njoh me problematikat e shprehura në kërkesën tuaj, përgatiti Vlerësimin Teknik të godinës, të cilin e gjeni bashkangjitur kësaj shkrese përcjellëse.

## VLERËSIMI TEKNIK I GODINËS SË TEATRIT KOMBËTAR, TIRANË

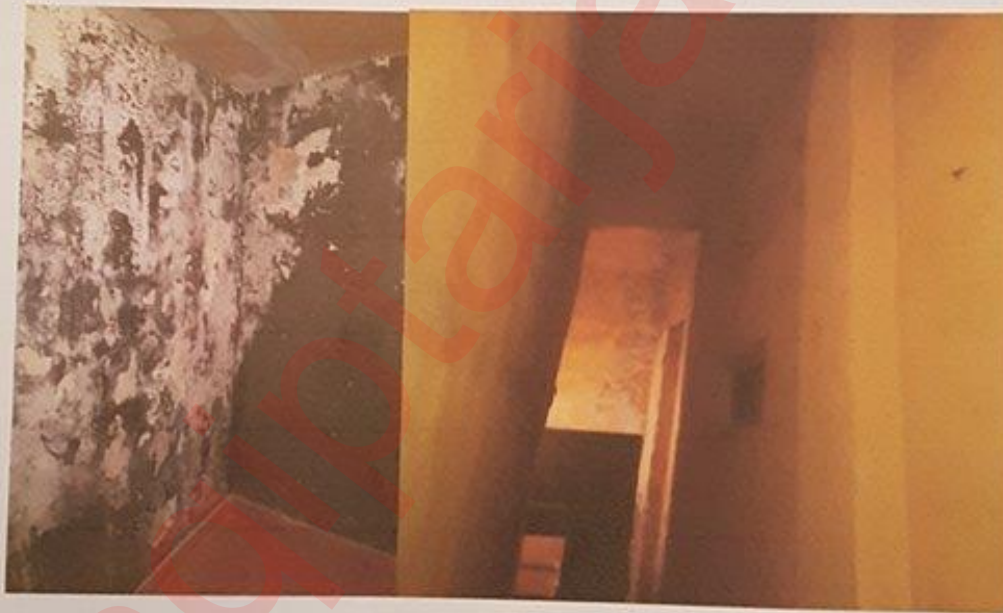
- Evidentimi I lagështirës, në disa nga ambientet e teatrit. Kjo ka ardhur si pasojë e një sistemimi jo të mirë të ujrave të shiut, si dhe ujrave në nyjet H/sanitare. Pjesa e tavanit në pjesën më të madhe të godinës është shumë e degraduar dhe në të ka prezencë të carjeve dhe plasaritjve të tij, kryesisht në ambientet e katit të tretë. Kjo ka ardhur dhe si shkak I mosmirëmbajtjes së saj.(shiko fotot)

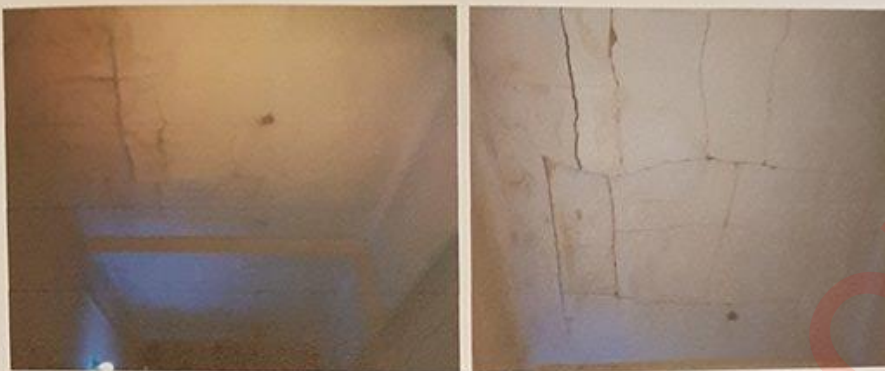
Vihen re përkulje dhe dëmtime në disa zona të soletës. (Fig.1). Një pamje e faqes përendimore të objektit dhe degradimi lokal i disa elementeve paraqitet në (Fig.2, 3, 4). Në disa elemente prej druri vihen re deformime të dukshme dhe kalbje, po ashtu vihen re dëmtime në një pjesë të pllakave populit. Vende vende betoni është i dëmtuar. Në pjesët e zbuluara vihet re dukuria e segregacionit të betonit, kjo dukuri ndikon jo vetëm në aftësinë mbajtëse të betonit por edhe në lidhjen beton – çelik (Fig.5). Në pjesët e zbuluara është i dukshëm korrodimi i çelikut. Ky fenomen sjell zvogëlimin e seksionit tërthor të shufrave dhe zvogëlimin e karakteristikave mekanike të materialit, rrjedhimisht zvogëlohet aftësia mbajtëse e shufrave.

Fig.1 Dëmtimet e soletës

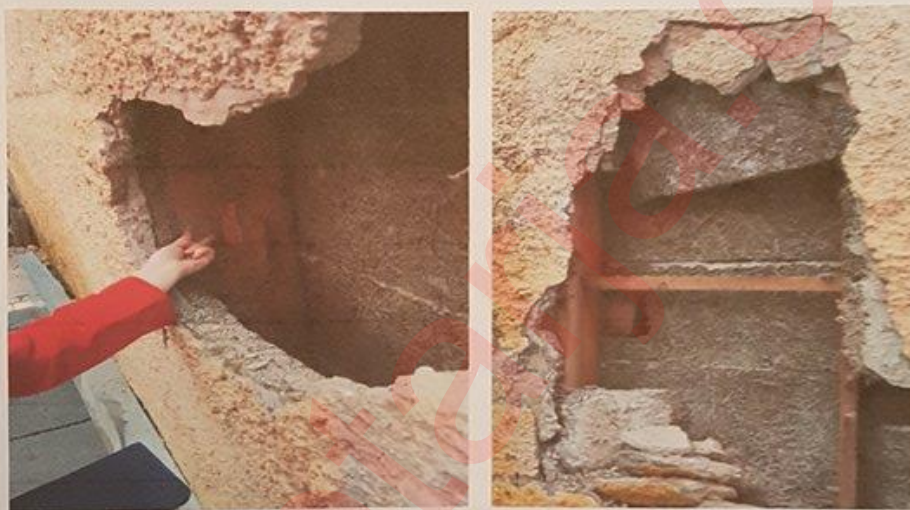
Fig.2 Fasada ka në disa vende dëmtime të pllakave të populitit

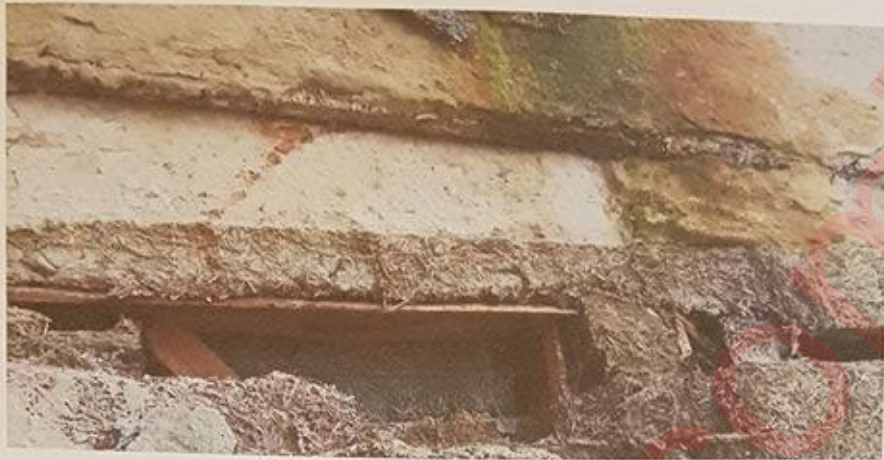
Fig.3 Struktura horizontale që lidh kolonat

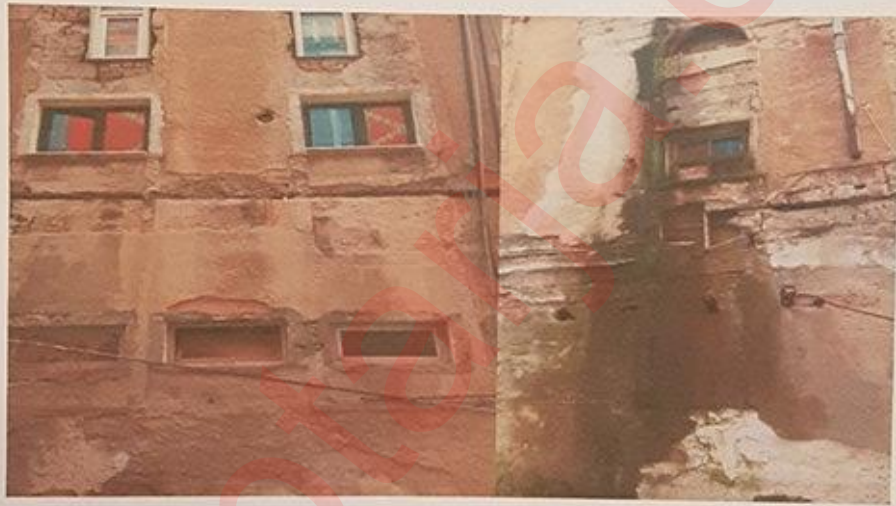
Fig.4 Faqja perëndimore e objektit

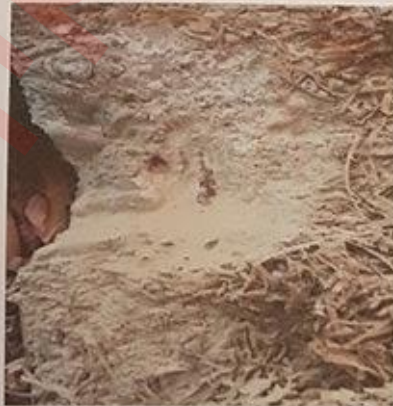
Fig.5 Degradimi i betonit të kolonës
