**RAPORT**

mbi dëmtimet e shkakuara nga tërmeti i datës 26 nëntor 2019  
në objekte dhe zona të trashëgimisë kulturore

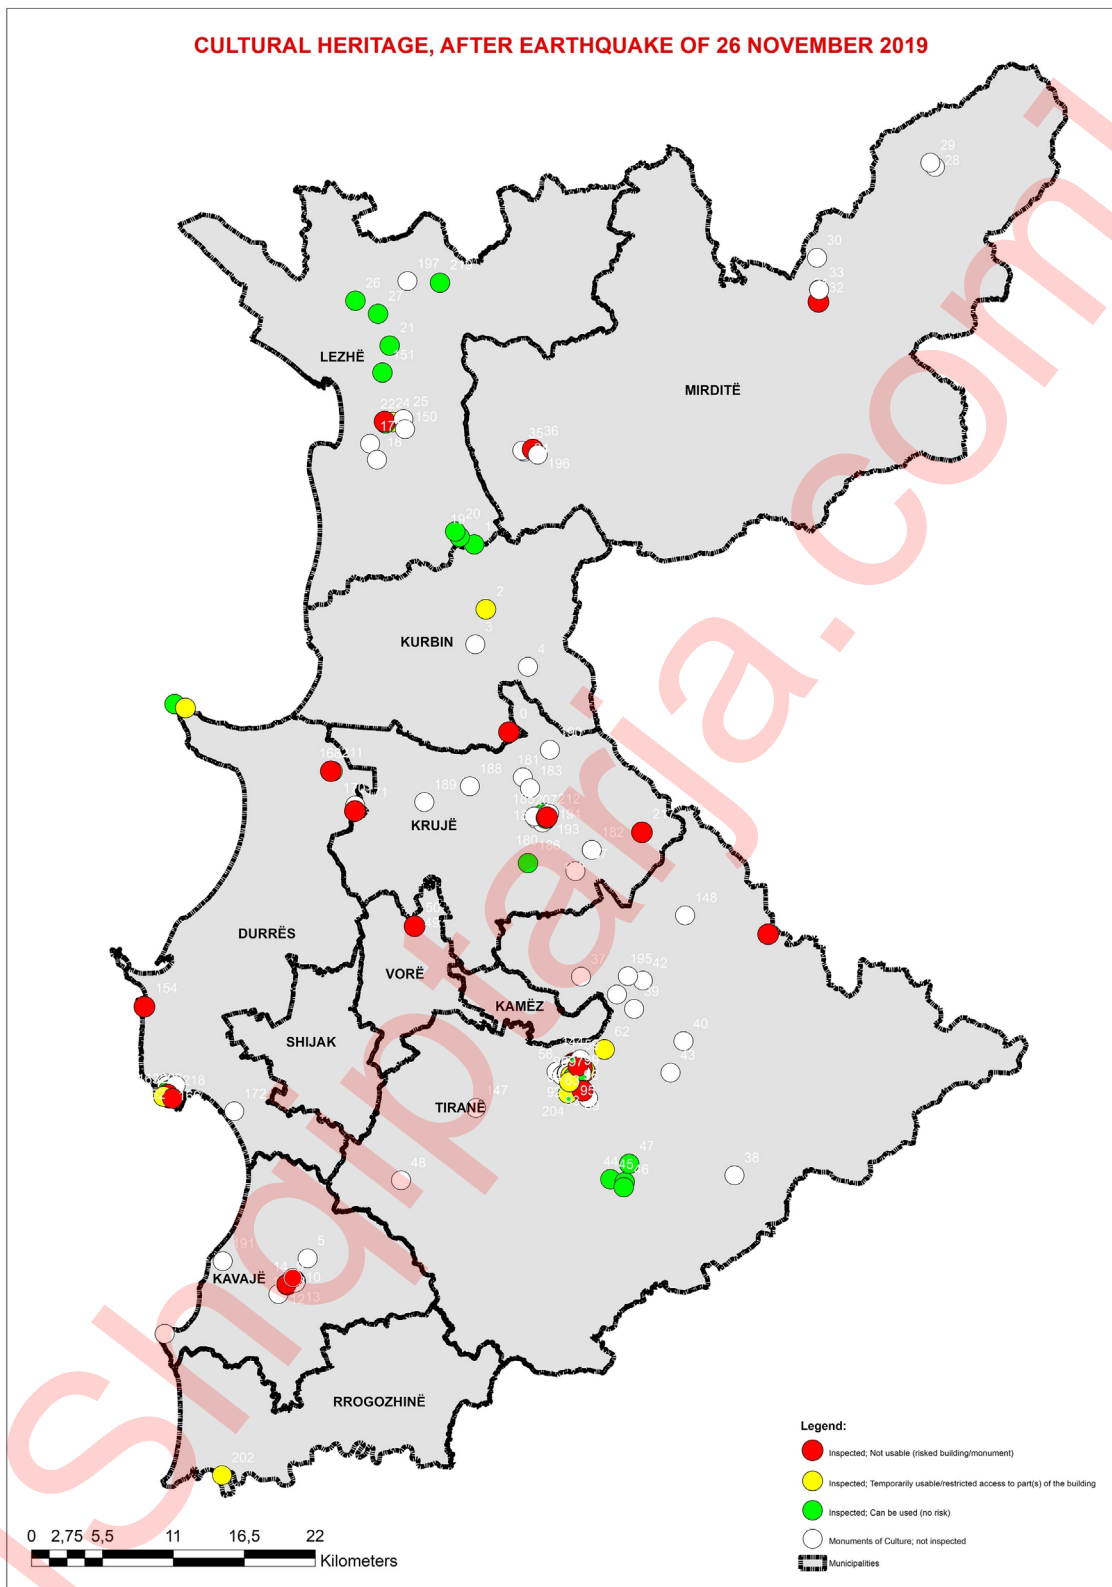
Tab. 4 - Harta që tregon monumentet e trashëgimisë kulturore të rrezikuara

- IKTK ka realizuar në hartën (mapping) nw formatin GIS të monumenteve të inspektuara për zonat më të prekura. Objektet paraqiten sipas gradave të dëmtimit figura më poshtë. Kjo hartë është subjekt përditësimi hap pas hapi me mbledhjen e informacionit nga inspektimet.
