KRITERET E FUSHAVE SIPAS RREGULLORES SE INFRASTRUKTURES SE FSHF

Shtojca C – Përmasat e Infrastrukturës së Ekipeve U-7-U-19

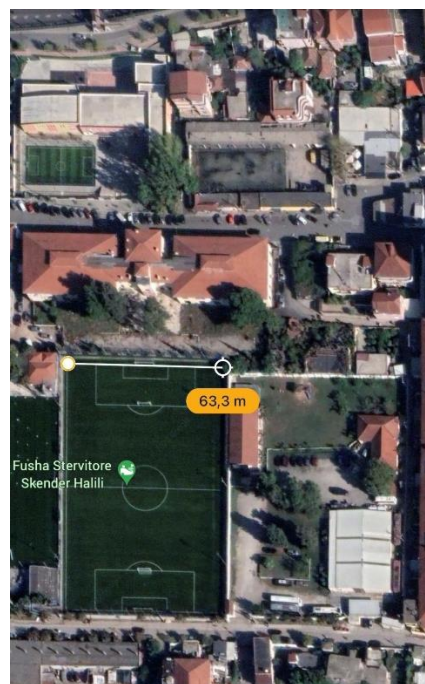
FUSHA SKENDER HALILI

Këto janë mure betoni të cilat gjithmonë kanë qënë problematike dhe të rrezikshme tek këto fusha. Këto problematika janë të raportuara nga vetë lojtarët që kanë luajtur.

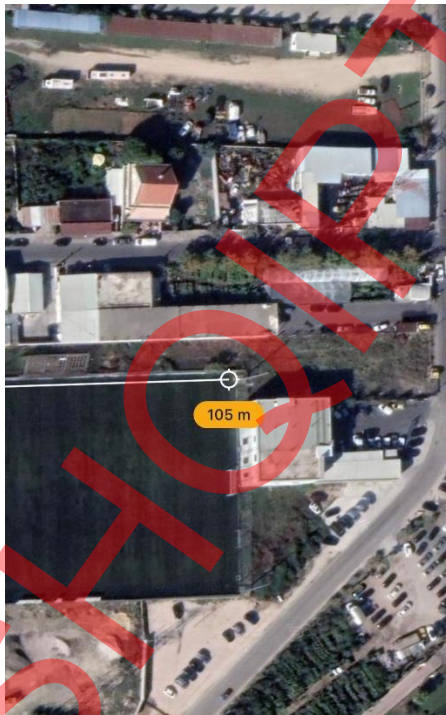
FUSHA YRSHEK / KASHAR

Fushë ku cilësia e tapetit të barit është shumë e dobët dhe e rezikshme për dëmtime të lojtarëve, ku linjat e tensionit të lartë dhe përcjellja e tyre elektromagnetike bie mbi fëmijët që stërviten dhe zhvillojnë ndeshje, ku drenazhimi është i një niveli shumë të ulët dhe cilësia e projekteve të ndriçimit të fushës është e dobët dhe është e rrethuar me mure betoni.

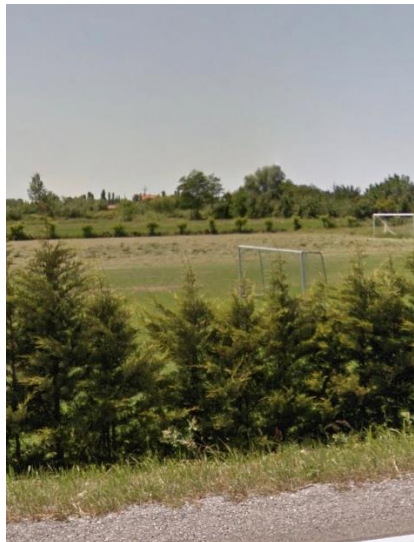
FUSHA SPORTIVE BRIANS

Fushë që është thjeshtë një fushë me bar..

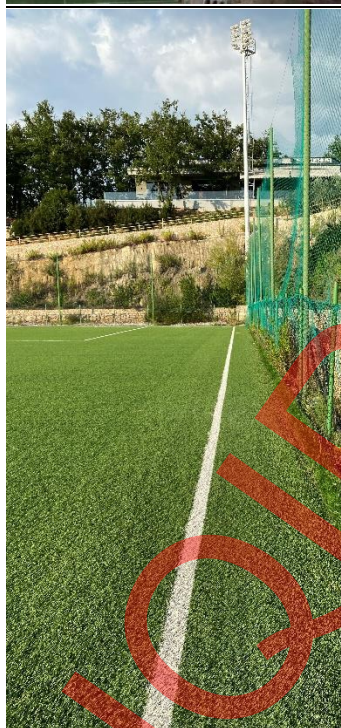
FOOTBALL REPUBLIC
FUSHA 1

Kompleksi Football Republic nuk ka asnjë mur betoni rrethues.

Gabionet mbajtëse të terrenit janë të dispozuara të gjitha mbas rrethimit të fushave.

Fusha nuk ka asnjë problem drenazhimi. Cilësia e tapetit është shumë e mirë dhe në 4 vite punë tashmë me 350 fëmijë që stërviten cdo ditë, me ekipe të Superiores, kampionate amatore, profesioniste, turne dhe talent scouting ndërkombëtar të zhvilluar nuk ka pësuar asnjë problem (përmbytje, ulje të tapetit, grisje etj etj)
